## 光模块接收无光监控异常的解决方法

**摘要:**为了解决无光输入时光收发一体模块的接收监控有时会出现异常的问题,提出了一种精确选择跨阻放大器解耦电容和软件校准相配合使用的方法。首先,测试了监控异常时的 I<sup>2</sup>C 总线波形和接收电源噪声波形,验证了多种型号跨阻放大器 and 不同监控解耦电容值对接收监控的影响,确认了接收无光监控异常主要是由跨阻放大器监控残留噪声和监控电容解耦 2 个原因造成的;然后,通过实验选取合适的监控信号解耦电容,同时使用二阶方程进行软件校准。测试结果表明,该方法可以完全解决无光时的接收监控异常问题。

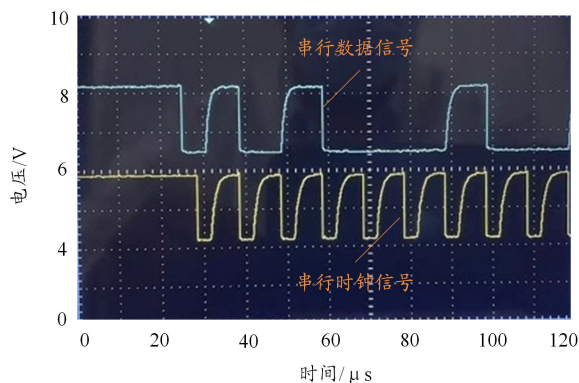
图 2 I<sup>2</sup>C 总线采样图

光通信模块与光通信系统的通信总线使用 I<sup>2</sup>C 总线,如果受到外界信号的干扰或者串扰,可能导致读取信息错误。用示波器采样 I<sup>2</sup>C 总线信号,采样图如图 2 所示。可以看出,在整个采样的过程中,I<sup>2</sup>C 总线的图形都是正常的,并没有受到外来信号的影响,说明接收监控异常不是由 I<sup>2</sup>C 总线异常读取引起的。

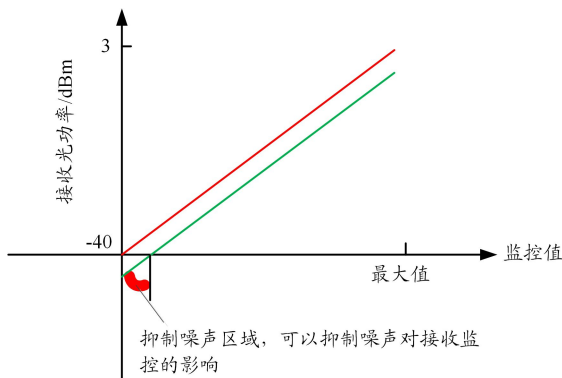
图 4 接收监控曲线图

使用 PIN 校准光接收器, 实际计算过程中  $B_2$  基本为 0, 表示监控值与接收到的光功率为线性相关;  $B_0$  也基本为 0, 表示只要第 23 引脚认为有光输入, 就会有监控值输出。监控值与接收光功率的关系曲线如图 4 中红色线所示。

根据前文可知, TIA 自身可能会有一定的噪声通过第 23 引脚进入到芯片的监控部分, 当输入光功率低于噪声时, 监控就不准确。如果把采样的信号提高到噪声水平之上, 就可以杜绝 TIA 噪声对监控的影响, 这表明可以通过调整  $B_0$  来忽略噪声带来的影响。

若调整关系曲线的偏移量, 使其下移 (如图 4 中绿色线所示), 则在横轴方向会出现抑制噪声区域, 监控值在这一区域可以使接收光功率保持在  $-40\text{ dBm}$ , 即 105 位保持“00”状态。大批量测试结果表明, 现有产品的偏移量设置为  $A8h=FF$ 、 $A9h=FD$  是非常合适的。但是, 对于不同的电路板设计、封装工艺和不同的 TIA、LA 使用, 校准监控的偏移量需要根据实际情况验证得出。

通过调整偏移量的方式校准后, 大批量且多次测试光模块 (包括之前所遇到的异常模块) 寄存器 105

位的残留值, 全部保持“00”状态, 说明接收监控异常问题得到了完全解决。
