## 光纤的机械可靠性及断裂形貌分析研究

**摘要:** 为了分析影响光纤机械可靠性和寿命的主要因素, 通过模拟试验条件对比分析了引起光纤断裂的原因; 将试验光纤断裂表面形貌与在实际工作状态下出现的光纤断裂源形貌特征进行对比, 定性分析了引起光纤断裂形成的主要原因。分析认为是在外加应力的作用下, 工作环境中水分或水汽的存在加速了光纤表面裂纹的生长、扩展, 最终导致光纤断裂。

## Analysis and research on mechanical reliability and fracture morphology of optical fiber

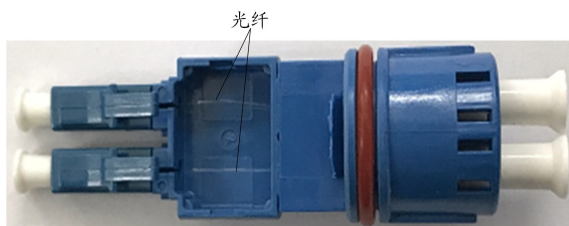
图 1 转接插头

光纤试样为美国康宁公司生产的 0.25 mm 裸光纤, 涂覆层材料为丙烯酸酯, 包层外径为 125  $\mu\text{m}$ , 涂覆层外径为 245  $\mu\text{m}$ 。在实际安装使用时, 装配好的蓝色转接插头(如图 1 所示)会被装在通信基站的射频拉远单元(RRU)上与光模块对接, 外面通过防水外壳体防护, 整体与外界隔离可以实现 IP66&67 密封。

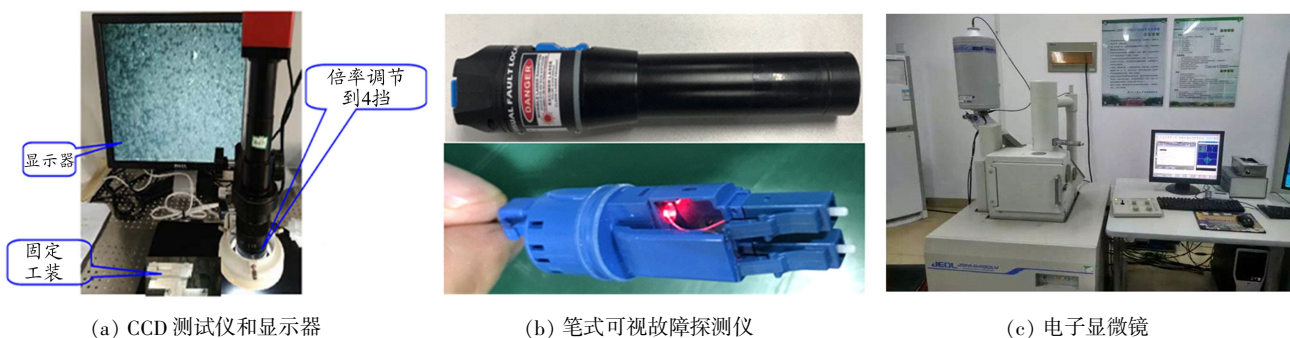
图3 分析测试工具

试验前在图 3(a)所示的电荷耦合器件(CCD)显微镜下查看光纤表面的状态,保证试验前光纤涂层表面没有损伤。试验过程中每隔 24 h 查看光纤通断情况,使用笔式可视故障探测仪(如图 3(b)所示)通光检测光纤的通断情况及断纤位置。将试验过程中断裂的光纤及在实际使用过程中发生的断纤样品放在电子显微镜(SEM,型号为 JEM 2100,如图 3(c)所示)下查看光纤端面的断裂状态,分析引起断裂的主要原因。

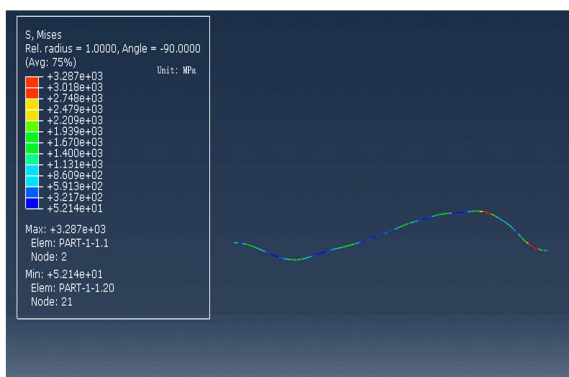
(a) 一次压缩(压缩量为 $0.84\text{ mm}$ )

有限元模拟仿真光纤在连接器内的应力分析结果如图4所示。其中右端固定,第一次压缩( $X$ 方向压缩量为 $0.84\text{ mm}$ )的分析结果如图4(a)所示。可以看出,光纤的应力集中点在右端固定点附近,对应光纤连接器的法兰盘尾部,应力大小为 $3.287\text{ GPa}$ ;右端固定,模拟第二次压缩( $X$ 方向压缩量为 $0.7\text{ mm}$ )的分析结果如图4(b)所示。可以看出,插头与APC工装对接后,光纤在外力的作用下,应力集中更加明显,应力大小增

加到 $3.725\text{ GPa}$ 。文献[7]研究表明,光纤在静态负荷条件下玻璃强度会随时间的累加而降低,并且静态疲劳与玻璃表面原来存在的裂纹缓慢扩张有关。由此可知,光纤在连接器内产生应力集中时最大应力为 $3.725\text{ GPa}$ ,小于光纤的极限断裂强度(光纤厂家提供的光纤极限断裂强度为 $5.7\text{ GPa}$ ),但是光纤一直处于受到外力作用的状态下,这是引起光纤断裂的一个重要因素。

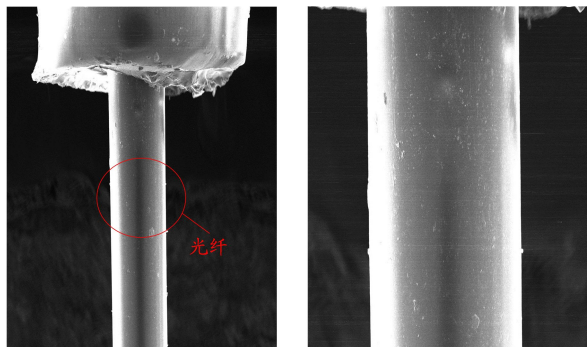
图5 高温低湿试验后光纤表面 SEM 图及其放大图

高温低湿试验(B组)168 h后没有发生断纤的情况。对高温低湿试验后的光纤表面进行SEM分析,结果如图5所示。可以看出,光纤涂覆层表面相对比较光滑,没有发现明显的裂纹,也没有出现光纤表面裂纹扩展的现象。这表明即使在高温环境下,只要空气中没有水分影响光纤,即使是在长期受力的情况下,只要涂覆层没有破坏,光纤仍然可以正常地工作而不会出现断纤的现象,由此可知高温对光纤的机械可靠性及机械寿命影响较小。

(a) 高温低湿试验后光纤表面 SEM 图 (b) 局部放大图

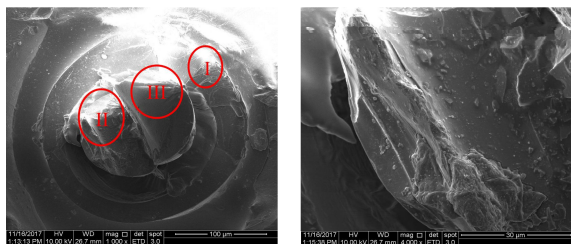
图 6 A 组光纤断裂截面的 SEM 图及断裂区域放大图

在实际安装使用过程中,A 组光纤断裂截面的 SEM 图及断裂区域放大图如图 6 所示。可以看出,I 区域所在的环形截面为光纤涂覆层,断裂截面相对较平整,玻璃体断裂截面高出涂覆层断裂面;II 区域和 III 区域为光纤纤芯和包层,其中 II 区域玻璃体断裂截面不规则,出现明显的局部破碎,而 III 区域玻璃体断裂截面平整。断裂源截面出现以上形貌的原因如下:1) 光纤在连接器内受到插件压缩而产生弯曲应力,由有限元分析可知光纤在法兰盘尾部产生的应力最大值为 3.725 GPa;2) 由于弯曲导致光纤局部受力不均匀,光纤的外侧承受着拉应力,内侧承受着压应力,在外力及高温高湿环境的作用下,经过时间的累积,光纤表面出现断裂并且断裂表面呈现出一半平整一半破碎的状态。

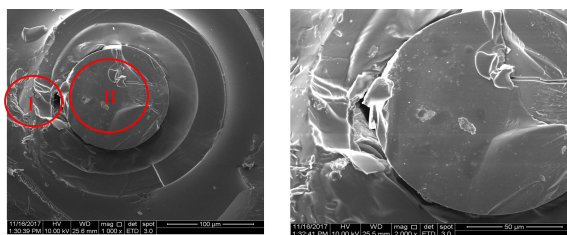
图 7 C 组 6# 光纤断裂截面图及断裂区域放大图

模拟实际使用环境,高温高湿试验(C 组)进行 48 h 后出现断纤,被测试样样品光纤断裂截面的 SEM 图及断裂区域放大图如图 7 所示。可以看出,I 区域所在的环形截面为光纤涂覆层,断裂截面出现一小段撕裂的块状碎屑,其它涂覆层断裂区域断裂截面十分整齐没有碎屑;II 区域为光纤纤芯和包层,玻璃体断裂截面较平整,没有出现局部破碎的情况。本文分析认为:在外力作用下,弯曲应力超过光纤涂覆层的断裂极限应力,

光纤表面涂覆层最先开裂;裂纹在外力及高温高湿环境的影响下有较大的扩展动力,光纤表面的  $\text{H}_2\text{O}$ 、 $-\text{OH}$ 、极性气体或液体等活性物质会进入到光纤裂纹深处,加速裂纹的生长,导致光纤涂覆层和玻璃体同时断裂。因此,断裂截面相对较平整,基本上没有破碎的玻璃体残留,随着应力的不断变化,最终导致剩余的一部分涂覆层断裂,直到光纤全部断开。

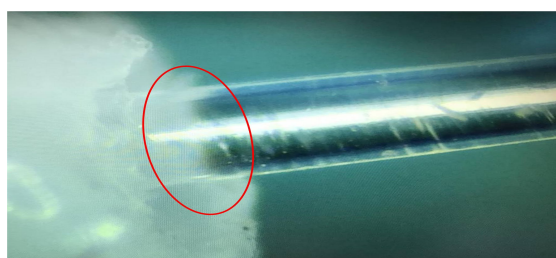
(a) 0 h, 无裂纹

为了了解光纤表面在试验过程中的动态过程,本文采用 CCD 显微镜观察高温高湿试验(C 组)中的光纤表面,观察时间为 0 h (试验前)、12 h、24 h、36 h、48 h,并对各个时间段内光纤表面的变化情况进行记录,裂纹生长的动态过程如图 8 所示。从图 8(a)可以看出,试验前光纤表面没有裂纹;随着试验时间的增加,光纤表面在应力集中区域(光纤跳线法兰盘尾部附近)出现损伤,如图 8(b)所示;然后,光纤表面涂覆层出现了微小的裂纹,在外加应力(主要是弯曲应力)和环境水分的共同作用下,裂纹逐渐扩展、生长变大,如图 8(c)和图 8(d)所示。最后,裂纹生长的速度加快,导致光纤断裂,如图 8(e)所示。
